PUISTORAVINTOLA KUPITTAAN PAVILJONKI

TURKU

Arkkitehdit Stenman Oy

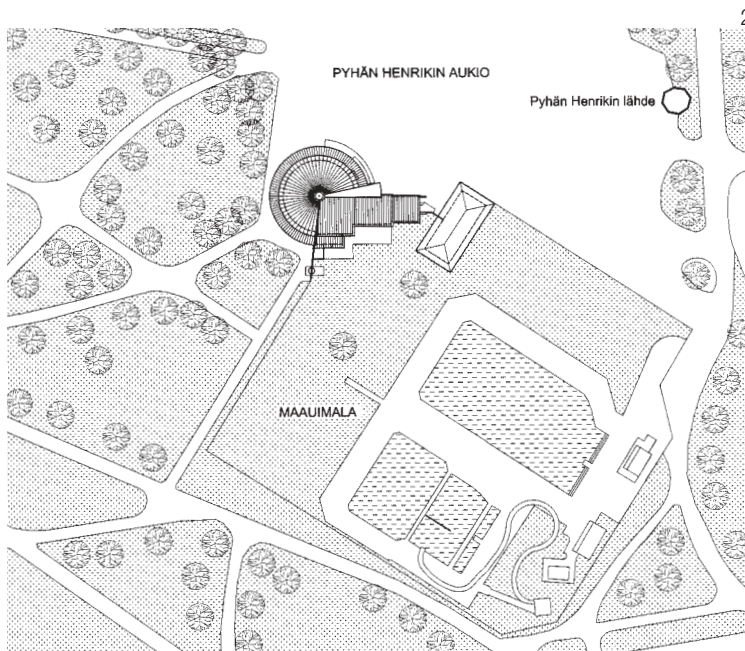
2
Asemapiirros

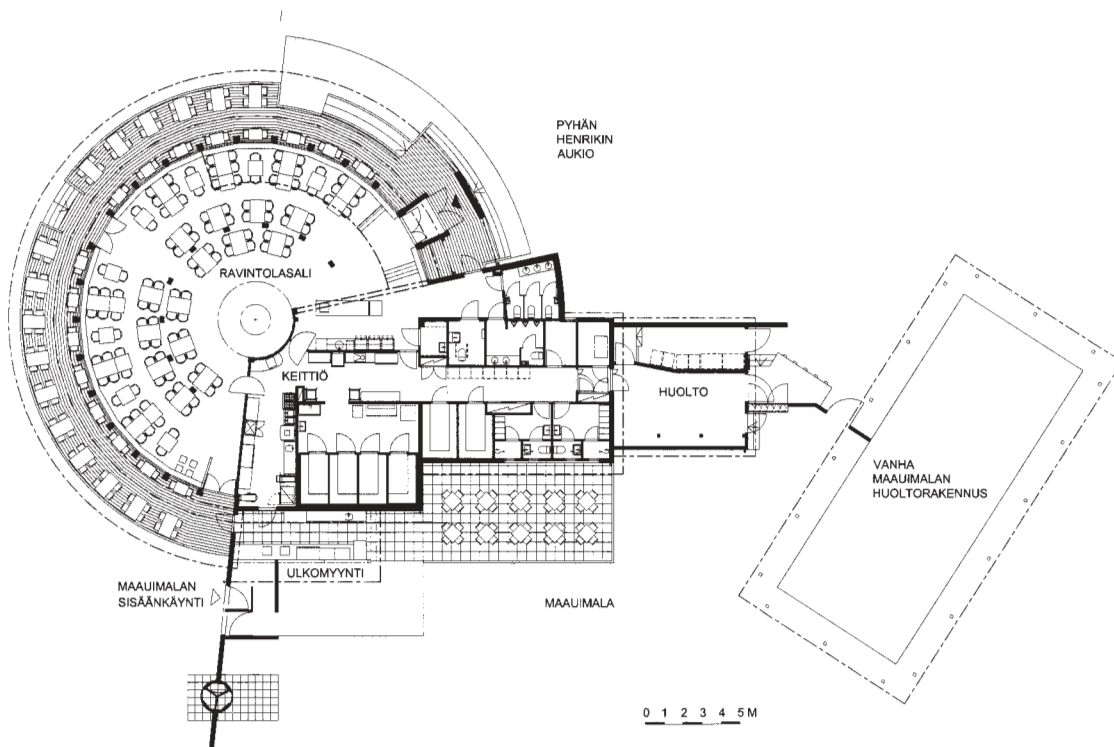
6
Pohjapiirros 1:400

Pyöreään muotoisena ravintolasali avautuu mahdollisimman paljon sekä aukiolle että puistoon. Viereistä maauimalaa palveleva osa on selkeästi erotettu itse ravintolasalista. Pohjoiseen ja itään avautuvaan saliin on saatu valoisuutta nostamalla katto spiraalimaisesti niin, että aamupäivänkin aurinko tulee sisään siipiosan yläpuolisista ikkunoista. Osaltaan rakennuksen muodon valintaan ovat vaikuttaneet mm. perinteiset pyöreät kesätanssilavat ja Turun seudun pursiseurojen paviljongit sekä ajatukset sirkuksista, jotka ovat esiintyneet viereisellä aukiolla jo 1800-luvun alusta ja jatkavat edelleen.

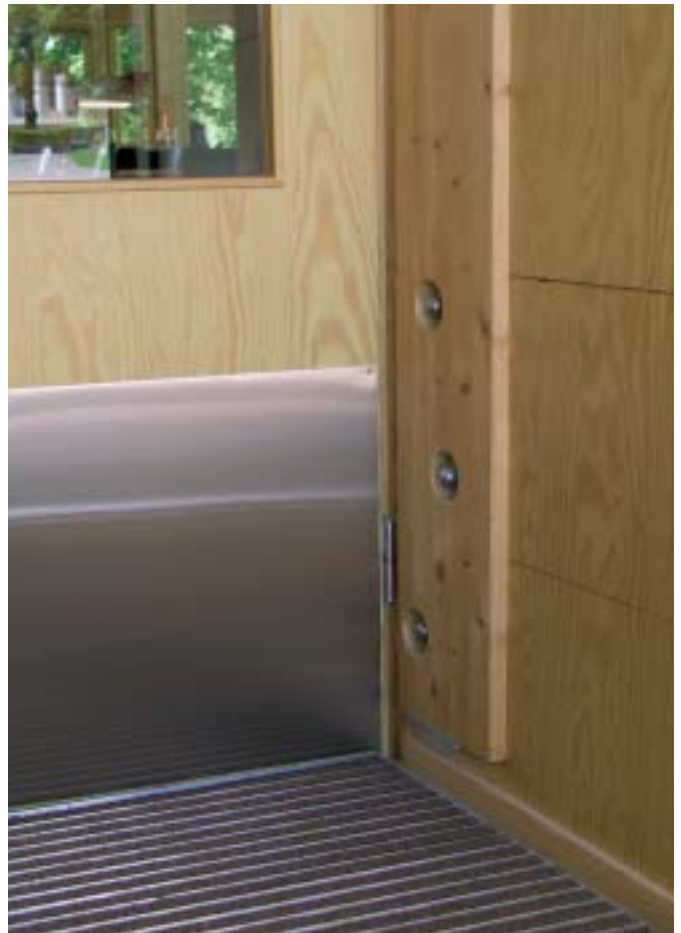
12
Tuulikaapin sisänurkka

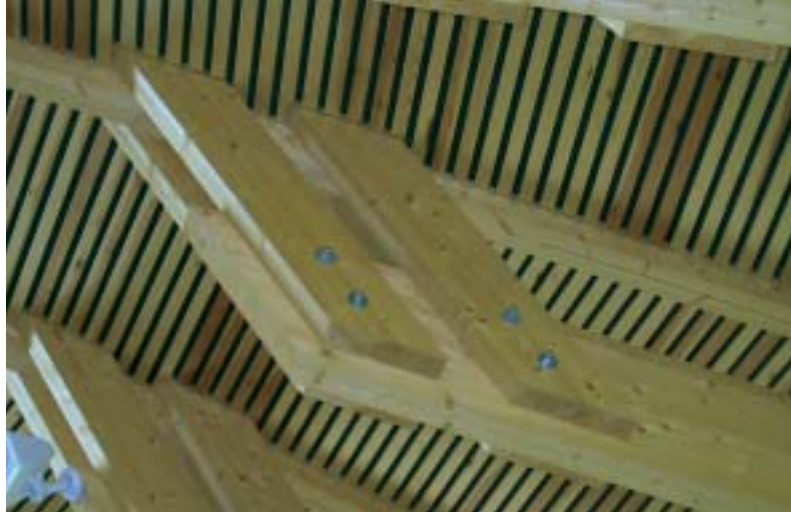
13
Palkkiliitos

Rakennuksen runko on kuusiliimapuuta. Salin säteittäiset kattopalkit muodostavat ulokkeen sekä ulospäin että kohti keskistä. Keskustan valokuilu on rakennettu palkkiulokkeiden varaan. Jokainen palkki on vastapäivään laskien 80 mm viereistä palkkia korkeammalla, millä saadaan aikaan katon spiraalina nouseva muoto. Seinäverhoukset ovat maalattua ja petsettua paneelia sekä osaksi mäntytaista vaneria. Puupinnat on lakattu ilman pigmenttiä ja UV-suoja-aineita, jotta ne patinoituvat ja kellastuvat vanhojen paviljongien hengessä.

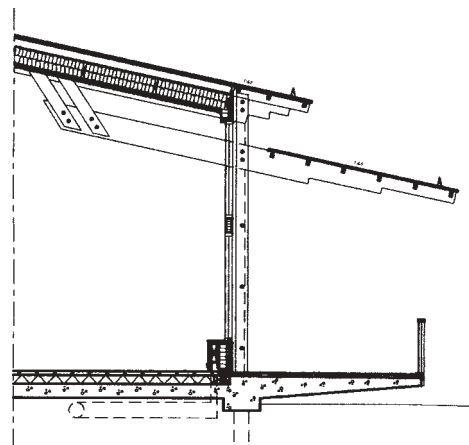
16
Seinäleikkaus, ravintolasali ja terassi

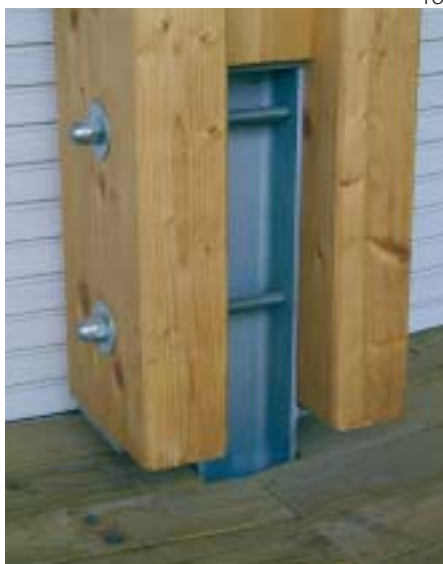
15
Pilarin jalka terassilla
